Тепловизионное обследование

обследование тепловизором позволяет быстро определить места "утечек тепла", мостиков холода, позволяет оценить **качество теплоизоляции здания, качество замены окон, качество системы отопления, качество электропроводки** и многое другое, в зависимости от задачи.

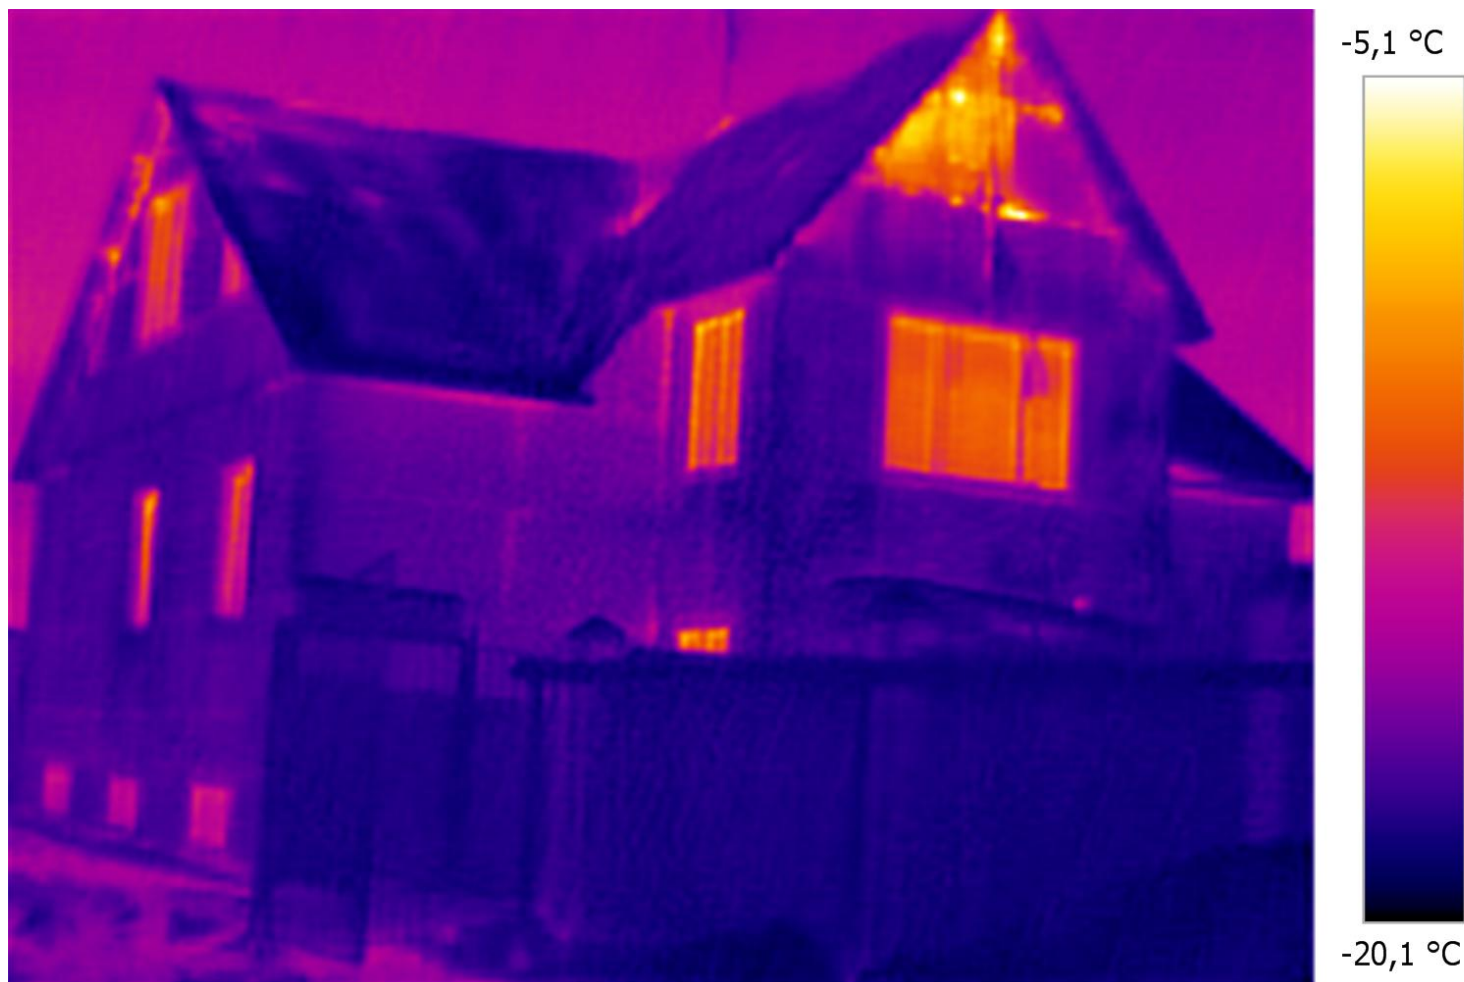
На данном снимке отчетливо видны теплопотери через фронтон чердака, плохая теплоизоляция стен (в углу) и некачественная установка окон.

Устранение данных дефектов, позволят сэкономить на отоплении до 50%
